"Evaluación electroquímica de la corrosión de la unión soldada de acero inoxidable 304L con acero al carbono A615"

TESIS PRESENTADA POR:

DOCTORA EN ELECTROQUÍMICA

FEBRERO, 2019.

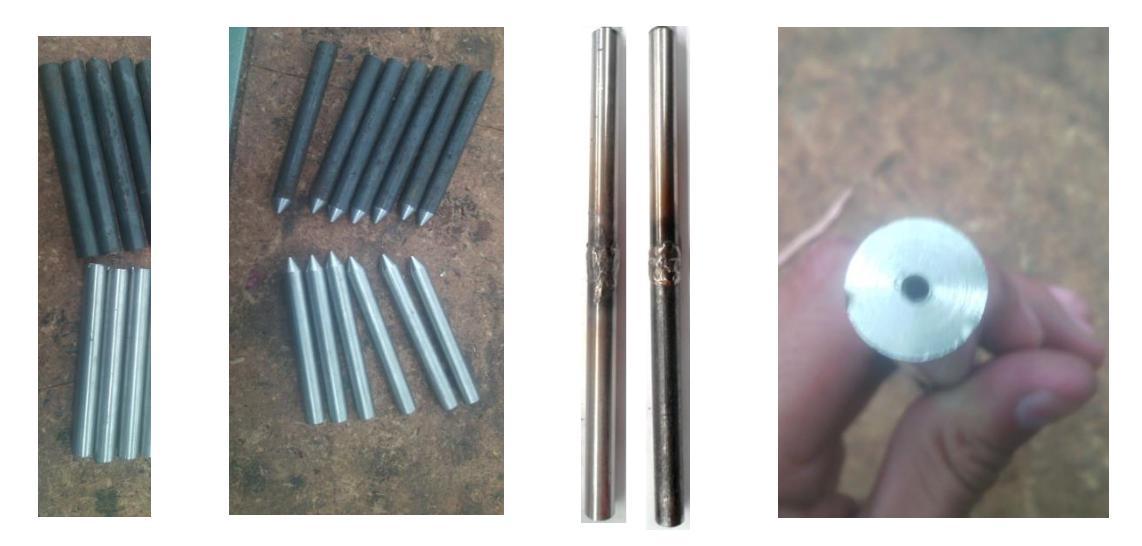
Fig. 2 Proceso de elaboración de barras simples y soldadas.

Posteriormente se fabricaron especímenes embebidos en concreto. Para elaborar los blancos de acero al carbono (C), y acero inoxidable (I), se cortó barra con dimensiones de 12.7 mm de diámetro y 200 mm de longitud. Para elaborar las muestras de unión soldada de acero inoxidable - acero inoxidable (II), se cortaron dos barras de acero inoxidable 304L, con dimensiones de 12.7 mm de diámetro y 100 mm de longitud, para tener una relación de área 1:1. En un extremo de cada acero inoxidable se realizó un bisel de 30° y se soldó por la técnica de arco eléctrico con electrodo metálico revestido (SMAW) de acuerdo con la norma AWS D1.1 y NMX H121, usando electrodo de aporte 308L. Para preparar las muestras de unión soldada de acero al carbono-acero al carbono (CC), se cortaron dos barras de acero al carbono A615, con dimensiones de 12.7 mm de diámetro y 100 mm de longitud, para tener una relación de área 1:1. En un extremo de cada barra de acero al carbono, se realizó un bisel de 30° y se soldó por la técnica de arco eléctrico con electrodo metálico revestido (SMAW) de acuerdo con la norma AWS D1.1 y NMX H121, usando electrodo de aporte 7018. En el caso de la unión soldada de acero al carbono- acero inoxidable, se cortó acero al carbono A615 y acero inoxidable 304L, con dimensiones de 12.7 mm de diámetro y 100 mm de longitud, para tener una relación de área 1:1. En un extremo del acero al carbono y acero inoxidable se realizó bisel de 30° y se soldó por la técnica de arco eléctrico con electrodo metálico revestido (SMAW) de acuerdo con la norma AWS D1.1 y NMX H121, usando electrodo de aporte 309L.

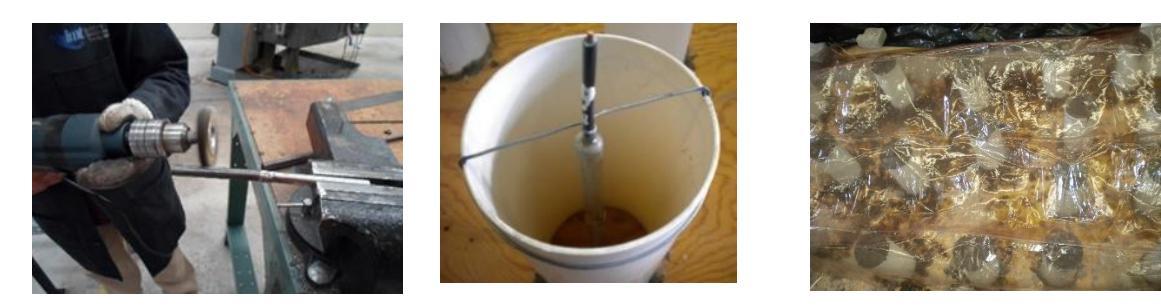
LimpiezaCimbraCuradoFig. 3 Limpieza de barras, cimbra y curado para elaboración de cilindros de concreto.La fig. 3 presenta el arreglo utilizado para colar especímenes, así como método delimpieza y curado.

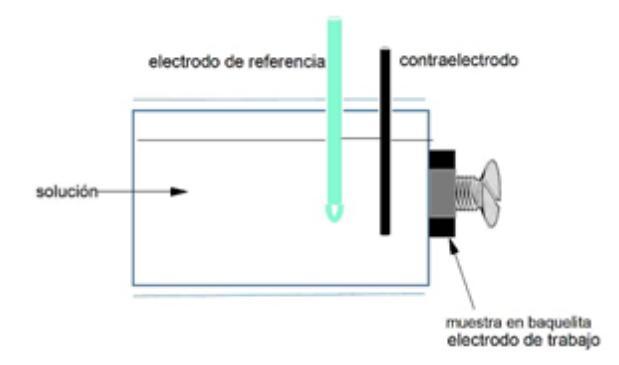
Fig.4 Arreglo realizado para monitoreo electroquímico de muestra en solución.

En el caso de probetas montadas en baquelita, el contacto para realizar las diferentes pruebas electroquímicas fue realizado por la parte posterior (tornillo) del acero, como se muestra:

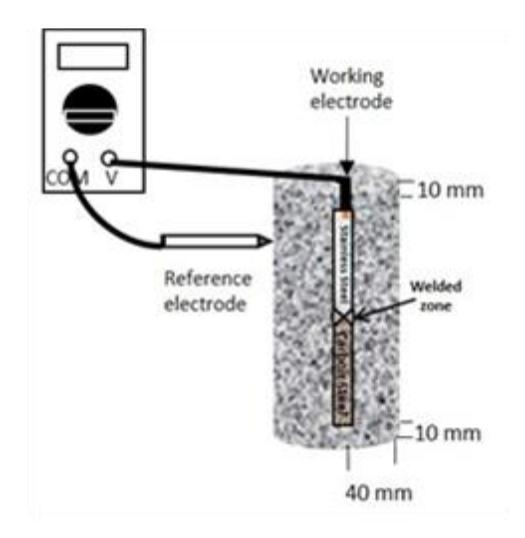
Fig. 5 Monitoreo de potencial de corrosión (E_{corr}) de las diferentes barras embebidas en concreto.

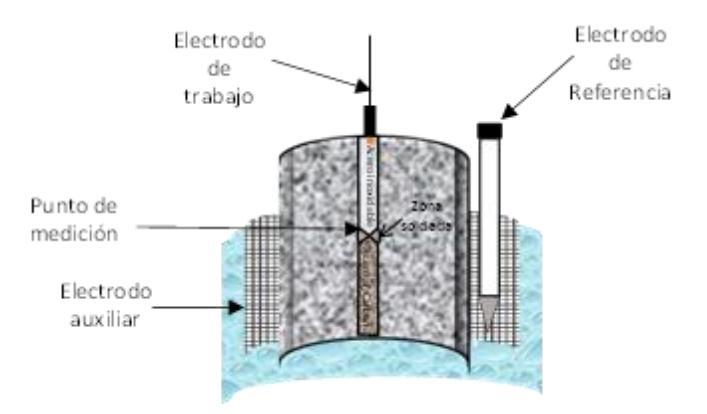
Fig.6 Arreglo utilizado para realizar espectroscopia de impedancia electroquímica (EIE) y resistencia a la polarización lineal (RPL).

de trabajo según corresponda, la barra soldada de acero inoxidable-acero al carbono (S), acero al carbono (C), barra soldada acero al carbono- acero al carbono (CC), barra soldada acero inoxidable- acero inoxidable(II) y acero inoxidable (I), como contraelectrodo una malla de acero inoxidable (en especímenes de concreto) grafito (en especímenes en baquelita) y como electrodo de referencia plata|cloruro de plata (Ag | AgCI), arreglo mostrado en la fig.6 . Las condiciones de ensayo de la técnica de RPL fueron aplicar un barrido de potencial +/-20mV respecto a potencial de circuito abierto (Eoc) a una velocidad de barrido de 0.125mV/s y las condiciones de ensayo de la técnica EIE fueron 0.01-10000 Hz, amplitud 2 mV/s y 8 puntos/década.

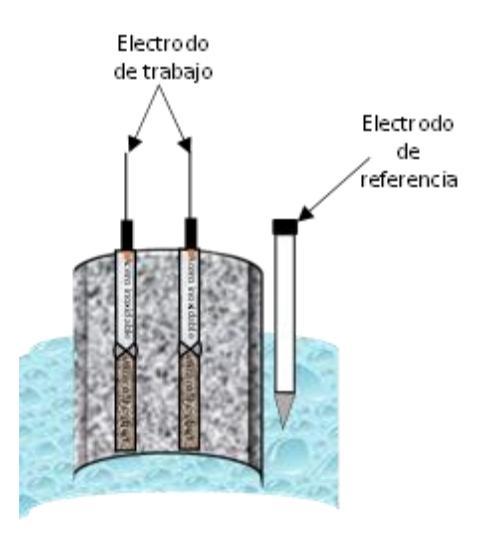
Fig. 7 Arreglo para realizar ruido electroquímico.

Se utilizó un potenciostato ACM Gill para realizar estudio de ruido electroquímico. Los parámetros utilizados fueron 2048 lecturas/ s.

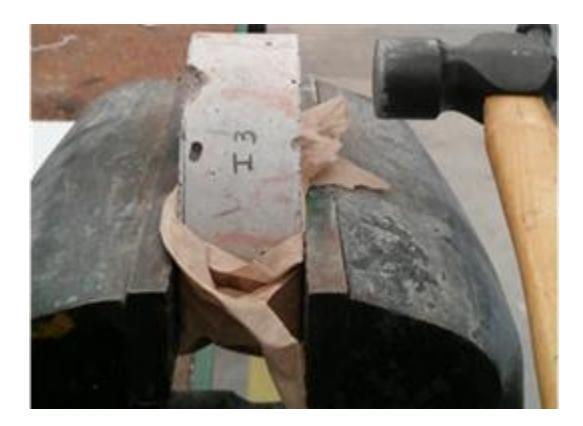
Fig. 8 Método empleado para realizar autopsia de las probetas.

Después de más de un año de pruebas electroquímicas, se procedió a abrir las probetas de concreto relación 0.45 y 0.65. Éstas contenían las diferentes barras empleadas como refuerzo. Se realizó corte de cilindros en cortadora de disco, se secaron en mufla a 50°C durante 24 h.

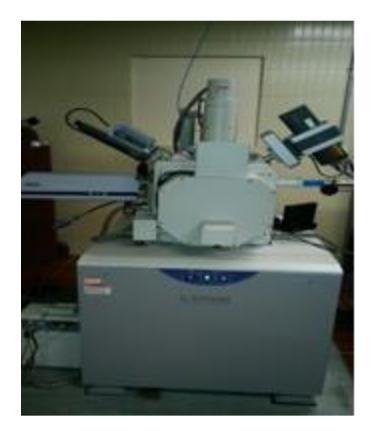
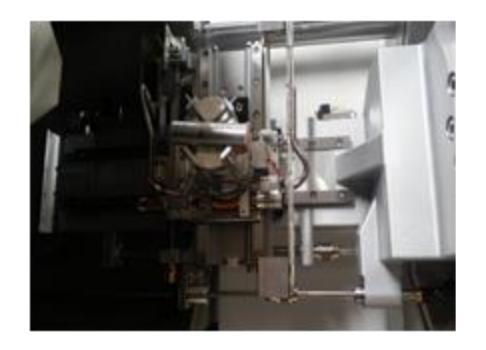
Fig. 9 Equipo empleado para realizar inspección microscópica y mapeo elemental.

Para realizar un análisis más puntual se utilizó un microscopio electrónico de barrido HITACHI 3700N, realizando mapeos por EDS con detector BRUKER modelo XFLASH660 (fig. 9).

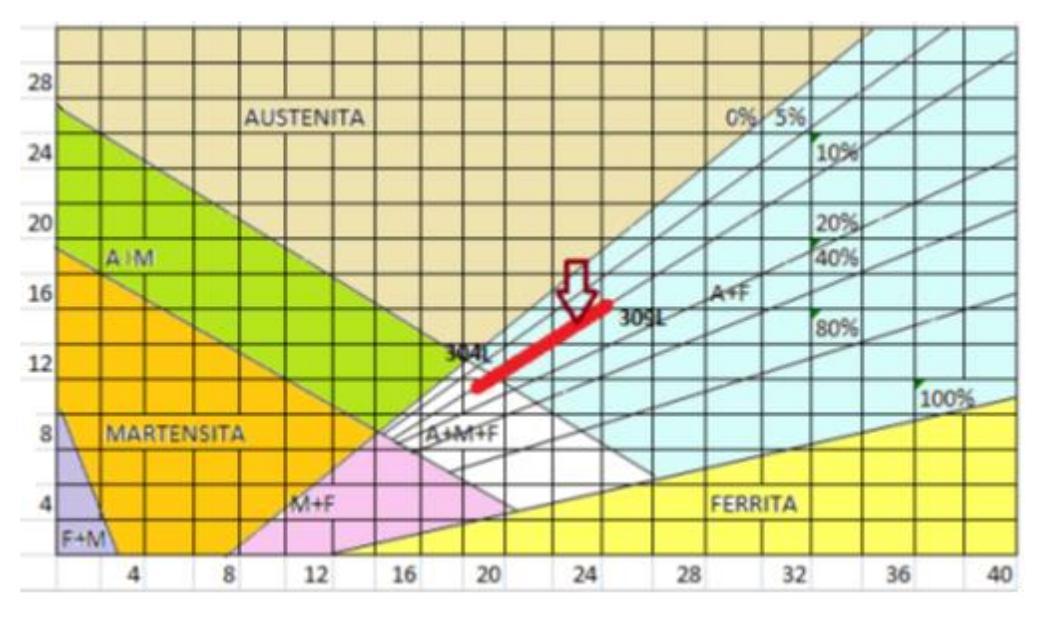
Fig.10 Diagrama de Schaffler de materiales empleados[38].

La fig. 10 muestra la microestructura que se generaría al realizar soldadura por arco eléctrico con electrodo metálico recubierto, al unir acero al carbono y acero inoxidable austenítico considerando el %Ni_{eq} (abcisa) y %Cr_{eq} (ordenada). La microestructura que se obtuvo fue la adecuada para el desarrollo del proyecto.

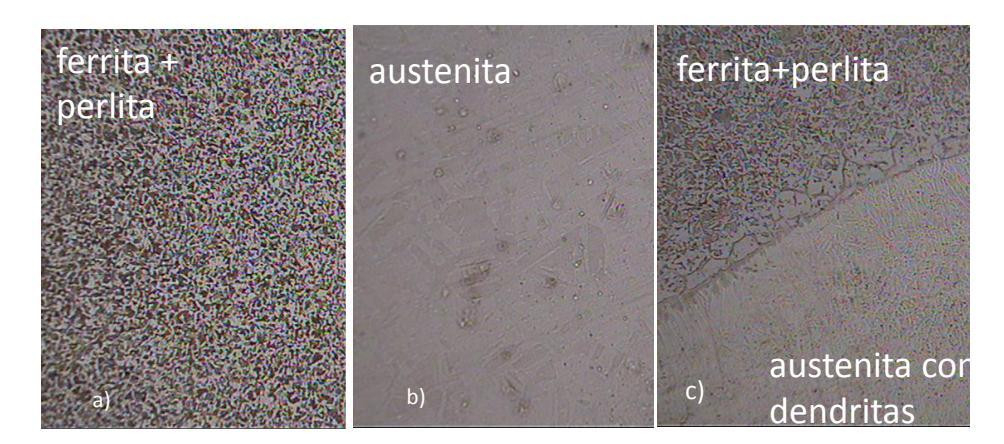
Fig.11 Fotos de microestructuras obtenidas en acero al carbono A615 (a), acero inoxidable (304L) y unión soldada de acero inoxidable con acero al carbono (c).

La fig. 11 a) muestra la matriz de ferrita+perlita característica del tipo de acero al carbono empleado. En la fig. 11b) se observa una microestructura austenítica propia del acero inoxidable 304. En la fig. 11c) se muestra la soldadura de acero inoxidable soldado con acero al carbono, se destaca que el acero al carbono conserva su microestructura ferrita+perlita, apreciando en la zona soldada una microestructura austenítica con ferrita en dendritas, la cual se consideró favorable para el desarrollo de este proyecto.

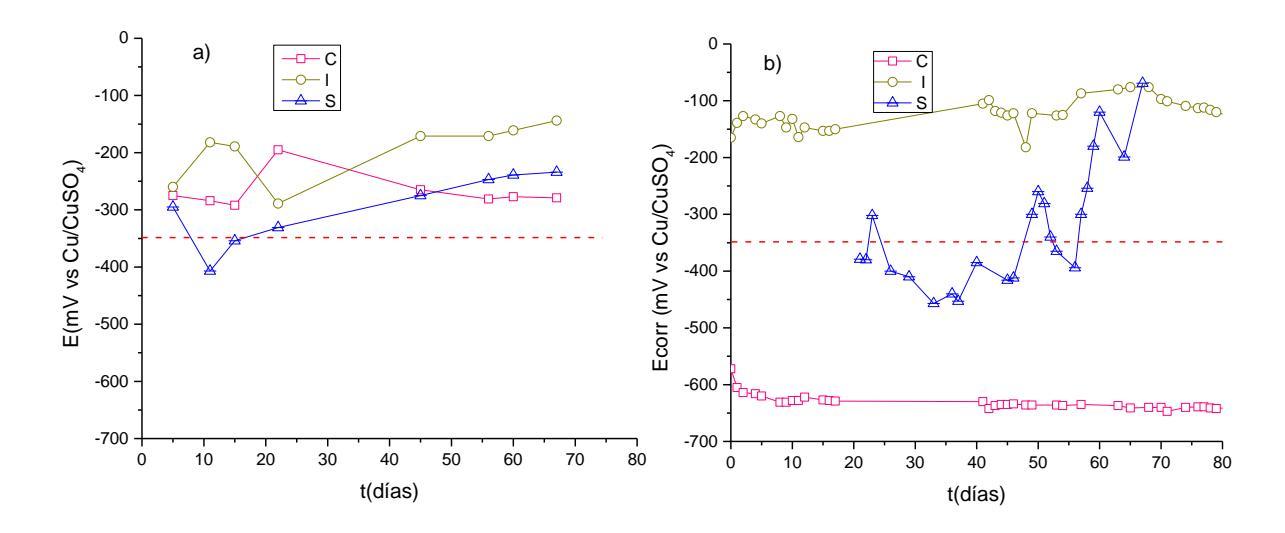
Fig.12 Potencial de corrosión de acero al carbono (C), acero inoxidable (I) y unión soldada acero inoxidable-acero al carbono (S) expuestos en solución poro (Ca(OH)₂ 1M y pH=13) (a) y solución salina (3.5%NaCl y pH=7) (b).

La fig.12 presenta las variaciones de potencial de corrosión obtenido en muestras (S, C, I) expuestas a solución poro (a) y solución salina (b). Se observa que los valores de Ecorr en inmersos en solución poro tienden a pasivarse. Por otra parte, aquellas expuestas en solución salina tienen valores más negativos tendiendo a corroerse, cabe destacar que la unión soldada (S), indica una mayor resistencia a la corrosión que el C. Sin embargo, el I muestra valores con tendencia más pasiva que ambos.

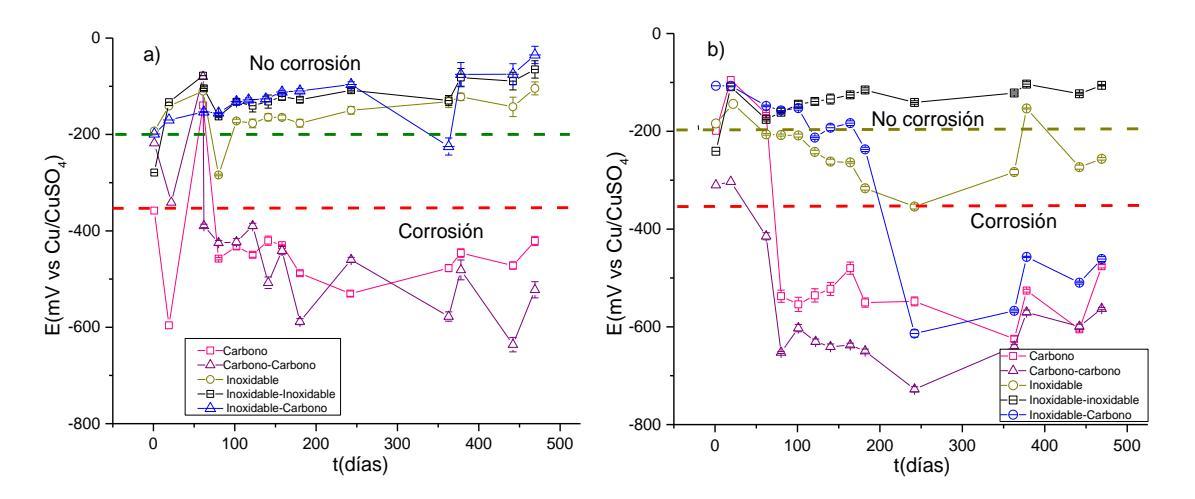
Fig.13 Potencial de corrosión de unión soldada acero inoxidable-acero al carbono (S), acero al carbono-acero al carbono(CC), acero inoxidable- acero inoxidable (II), acero inoxidable (I) acero al carbono (C) embebidos en concreto relación a/c 0.45 (a) y embebidos en concreto relación a/c 0.65 (b).

La Fig. 13 muestra los resultados obtenidos de la variación del potencial de corrosión (E_{corr}) de las diferentes barras (S, C, CC, I, II), embebidas en concreto y sumergidas en la solución de cloruro de sodio. Se apreció que para la muestra S la variación del potencial estuvo en el intervalo -0.15 y -0.22 para la relación 0.45 y entre -0.1 y -0.5 para la relación 0.65. En el caso de la muestra C el E_{corr} varió entre -0.35 y - 0.5 para la relación 0.45 y entre -0.2 y -0.67 para la relación 0.65. Las muestras CC se encuentra entre -0.4 y -0.65 al embeberse en concreto relación a/c 0.45, así como -0.4 y -0.62 en concreto relación a/c 0.65. En las muestras II, en ambas relaciones a/c la variación de potencial fue entre -0.1 y -0.18. Finalmente, en las muestras I el potencial varió entre -0.1 y -0.2 para la relación 0.45 y entre -0.15 y -0.30 para la relación 0.65.

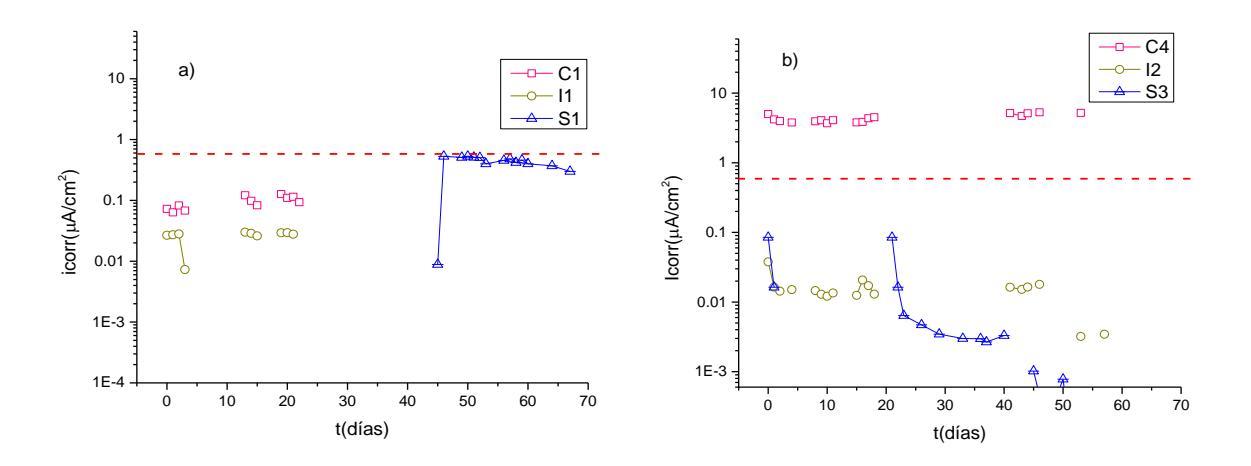
Fig. 14 Densidad de corriente con respecto al tiempo, obtenida en acero al carbono (C), acero inoxidable (I) y unión soldada acero inoxidable-acero al carbono (S) expuestos a solución poro(Ca(OH)₂ 1M y pH=13)(a) y solución salina(3.5%NaCl y pH=7) (b).

La fig. 14 presenta los valores de densidad de corriente de corrosión obtenidos en muestras (S, C, I) expuestas a solución poro y solución salina. Se observa que los valores de densidad de corriente de corrosión en muestras inmersas en solución poro se ubican en la región pasiva. Por otra parte, la muestra C expuesta en solución salina tiene mayores valores de densidad de corriente, ubicándose en área de corrosión. Cabe destacar que la unión soldada (S), indica una mayor resistencia a la corrosión que el C. Sin embargo, el I muestra valores con tendencia más pasiva que ambos.

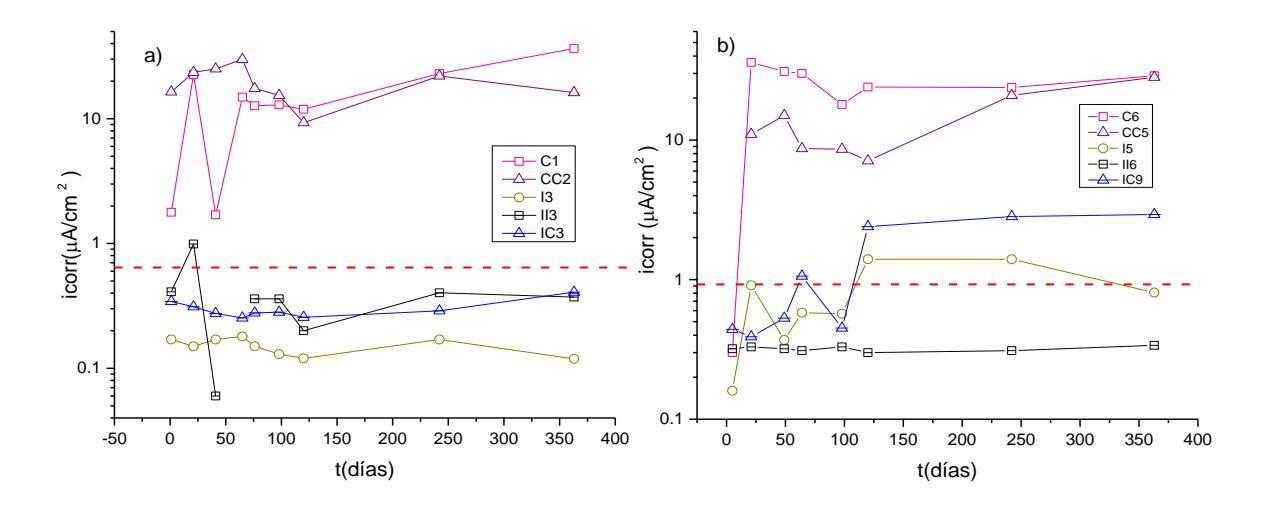
Fig. 15 Densidad de corriente con respecto al tiempo, obtenida en acero al carbono (C), acero al carbono soldado con acero al carbono (CC), acero inoxidable (I), acero inoxidable soldado con acero inoxidable (II) y unión soldada acero inoxidable-acero al carbono (S) embebido en concreto relación a/c 0.45 (a) y relación a/c 0.65 (b) inmersas en solución salina.

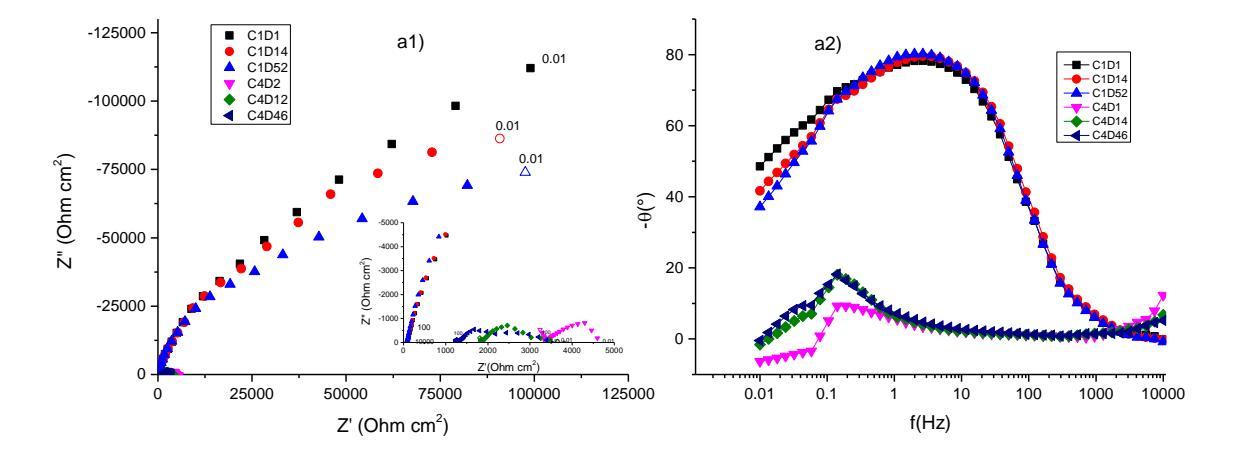
Fig.16 a1) Diagrama de Nyquist a diferentes días para acero al carbono en solución poro (Ca(OH)₂ 1M y pH=13) (C1) y acero al carbono en solución salina (3.5%NaCl y pH=7) (C4); a2) Diagrama de Bode ángulo obtenido en acero al carbono en solución poro (C1) y acero al carbono en solución salina (C4).

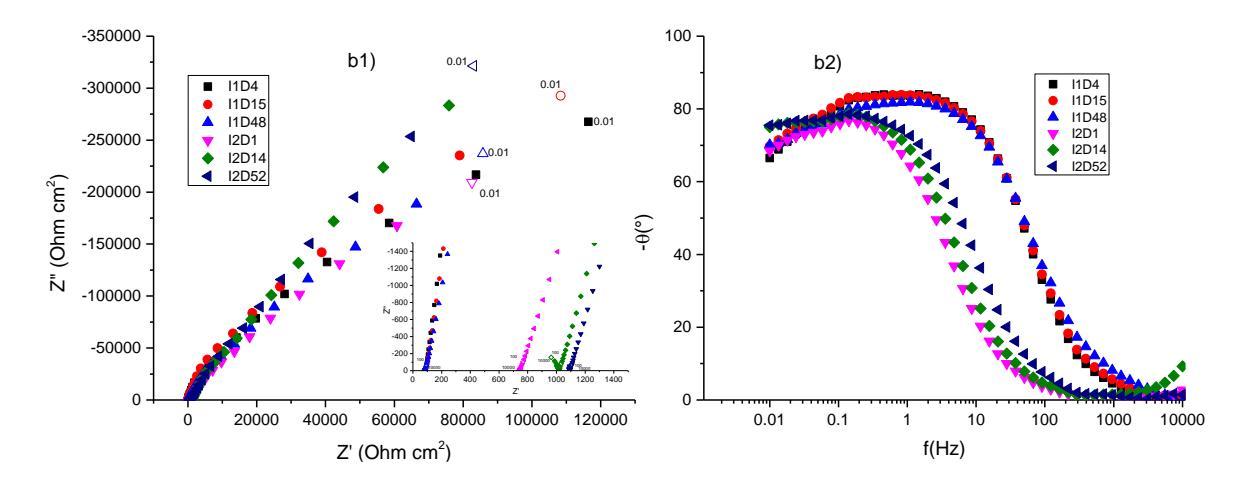
Fig.17 b1) Diagrama de Nyquist a diferentes días para acero inoxidable en solución poro (Ca(OH)₂ 1M y pH=13) (I1) y acero inoxidable en solución salina (3.5%NaCl y pH=7) (I2); b2) Diagrama de Bode ángulo obtenido en acero inoxidable en solución poro (I1) y acero inoxidable en solución salina (I2).

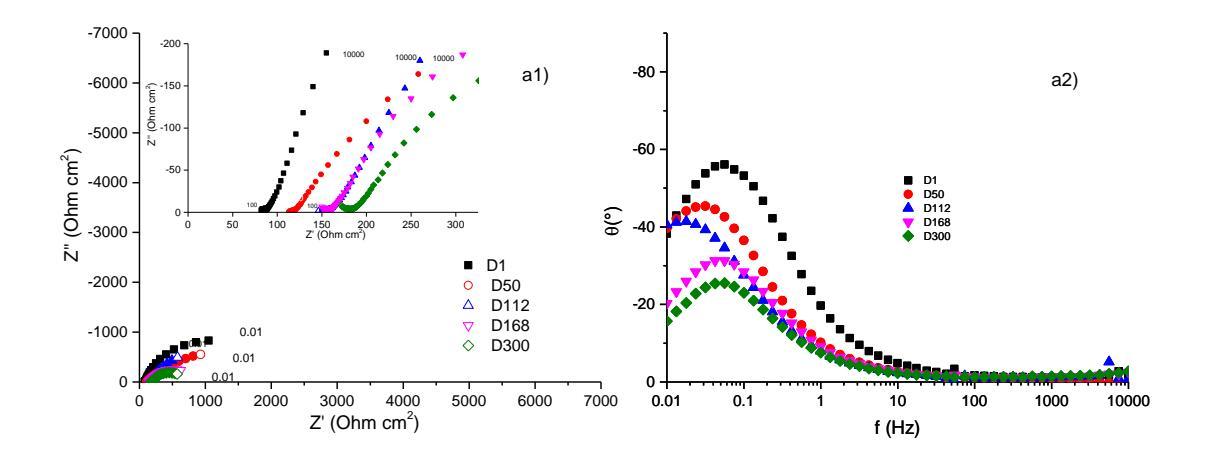
Fig.19 Diagrama de Nyquist a diferentes días para acero al carbono (C) embebido en concreto relación a/c 0.45 (a1) así como diagrama de Bode ángulo obtenido para acero al carbono embebido en concreto relación a/c 0.45(a2).

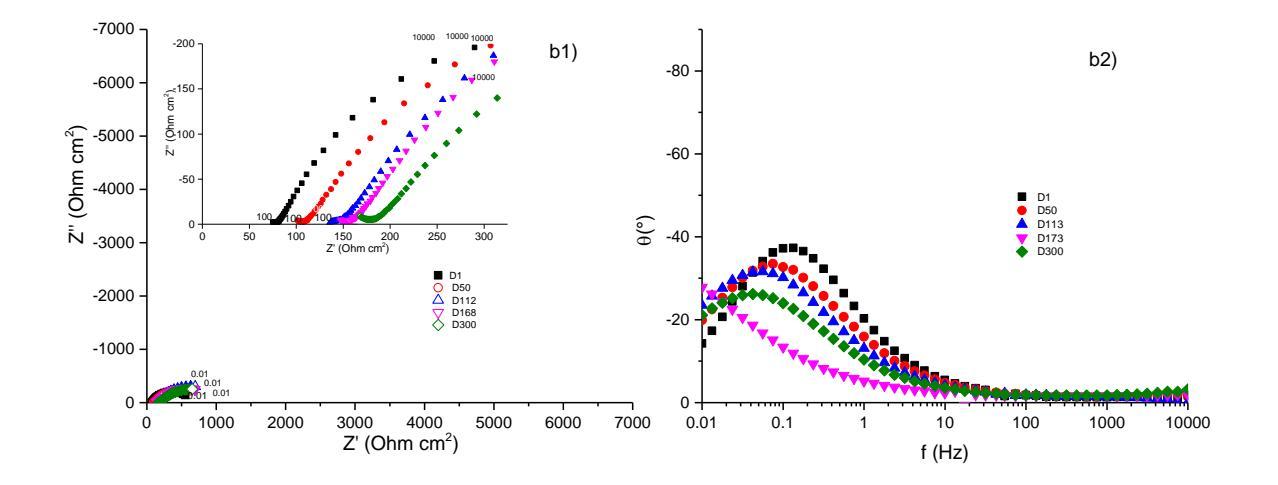
Fig.20 Diagrama de Nyquist a diferentes días para acero al carbono (C) embebido en concreto relación a/c 0.65 (b1) así como diagrama de Bode ángulo obtenido para acero al carbono embebido en concreto relación a/c 0.65 (b2).

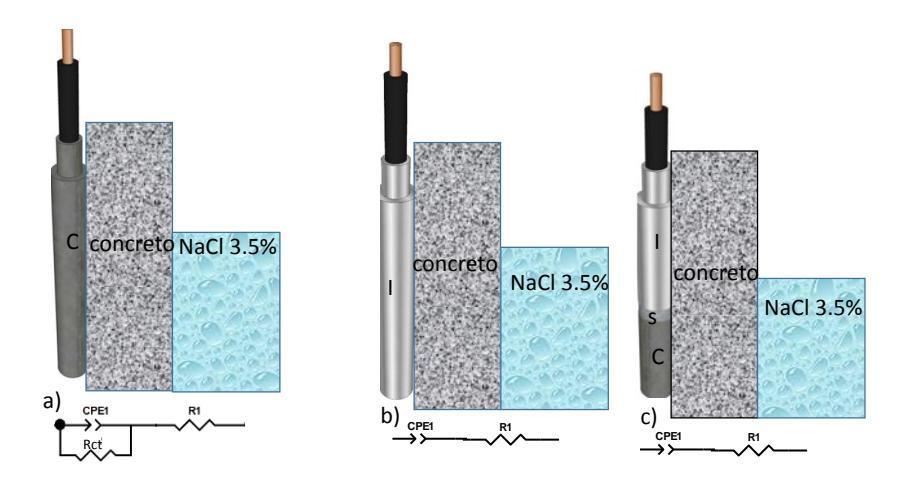
Fig. 21 Circuitos equivalentes propuestos para acero al carbono a), acero inoxidable b), acero soldado c) embebido en concreto y expuesto a solución salina.

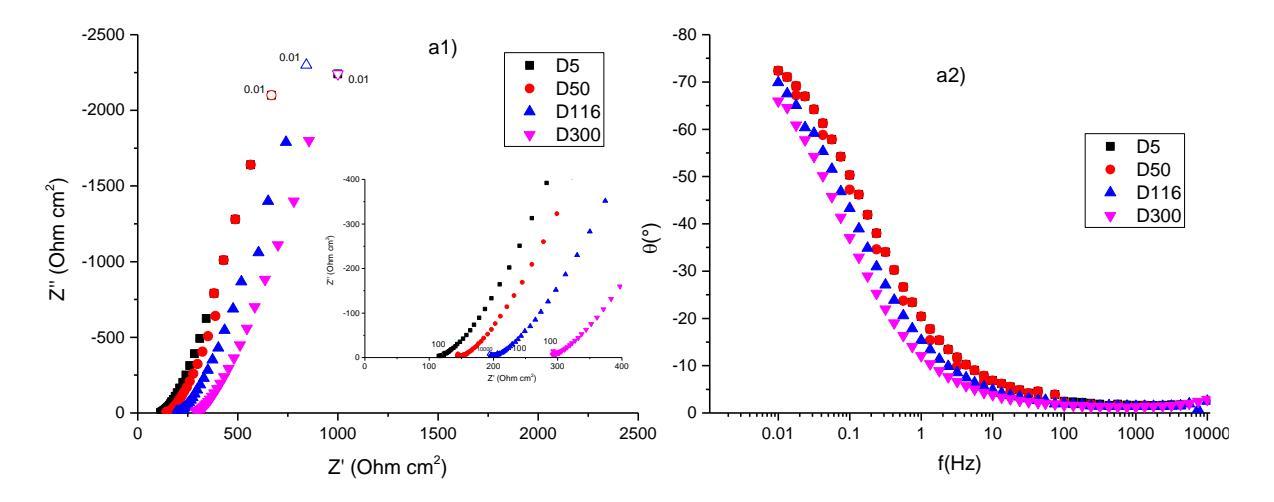
Fig. 22 a1) Diagrama de Nyquist a diferentes días para acero inoxidable soldado con acero inoxidable (II) a2) Diagrama de Bode ángulo obtenido en acero inoxidable soldado con acero inoxidable (II) en concreto relación a/c 0.45.

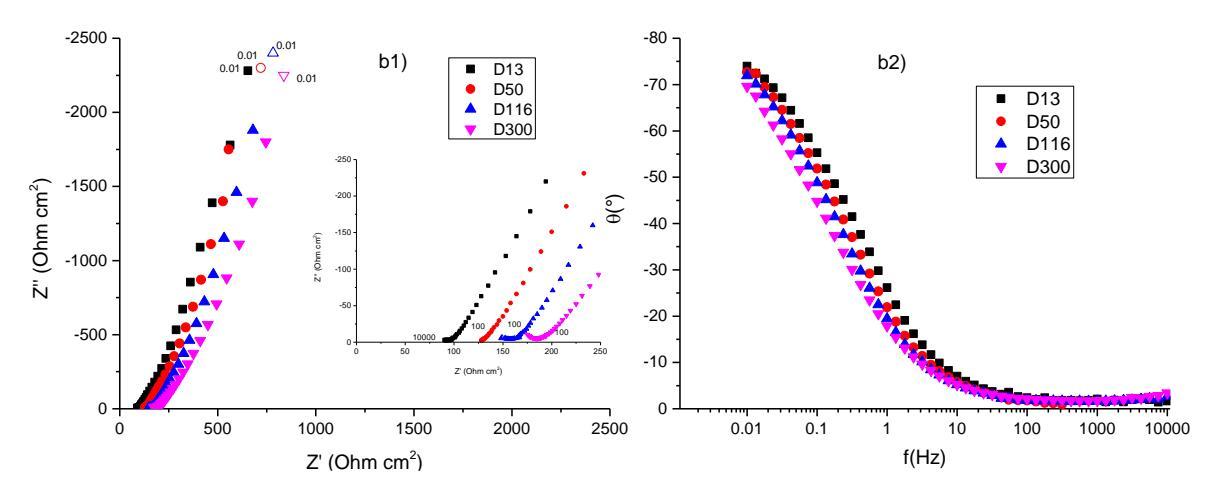
Fig. 23 b1) Diagrama de Nyquist a diferentes días para acero inoxidable soldado con acero inoxidable (II) b2) Diagrama de Bode ángulo obtenido en acero inoxidable soldado con acero inoxidable (II) en concreto relación a/c 0.65.

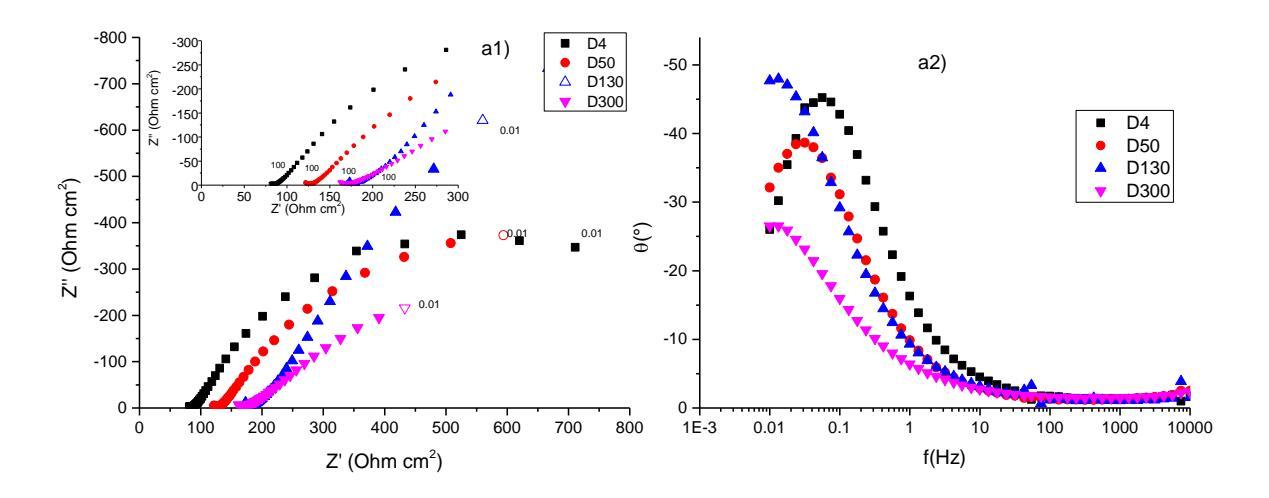
Fig. 24 a1) Diagrama de Nyquist a diferentes días para acero al carbono soldado con acero al carbono (CC) a2) Diagrama de Bode ángulo obtenido en acero al carbono soldado con acero al carbono (CC) en concreto relación a/c 0.45.

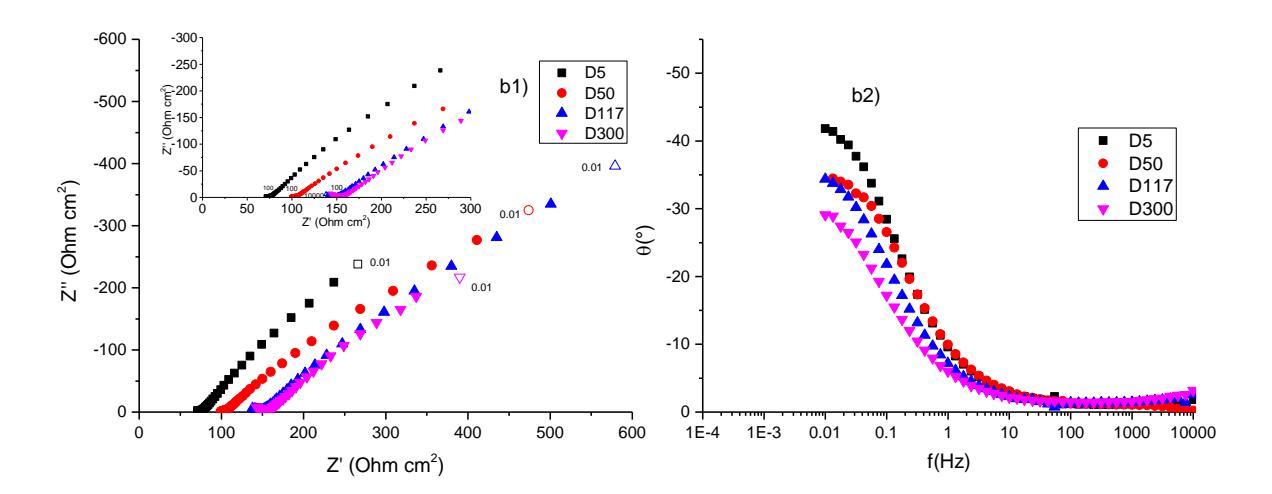
Fig.25 b1) Diagrama de Nyquist a diferentes días para acero al carbono es soldado con acero al carbono (CC) b2) Diagrama de Bode ángulo obtenido en acero al carbono soldado con acero al carbono (CC) en concreto relación a/c 0.65.

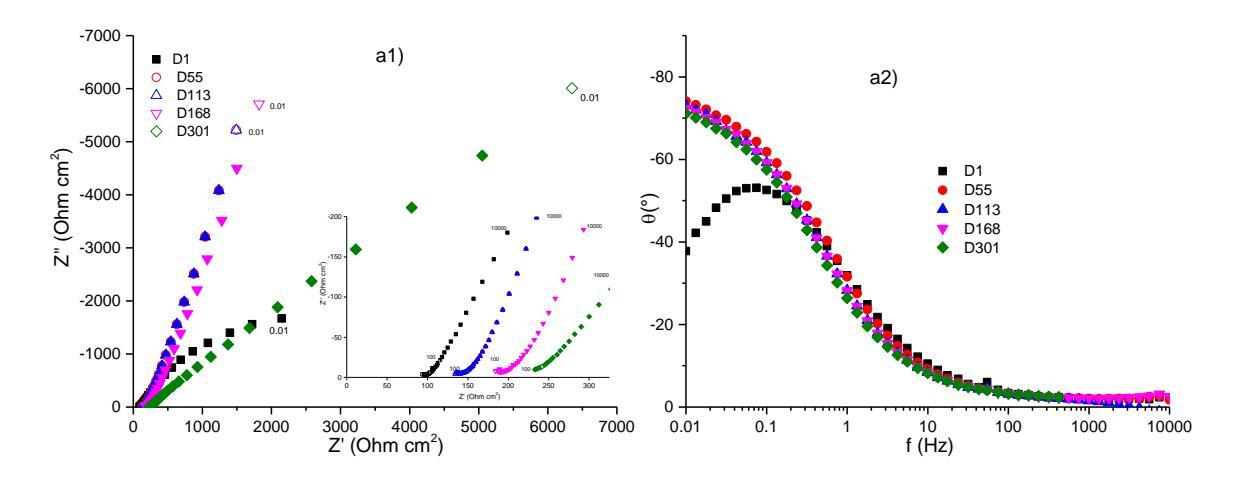
Fig.26 a1) Diagrama de Nyquist a diferentes días para acero inoxidable (I) y a2) Diagrama de Bode ángulo obtenido en acero inoxidable (I) en concreto relación a/c 0.45 inmersos en solución salina.

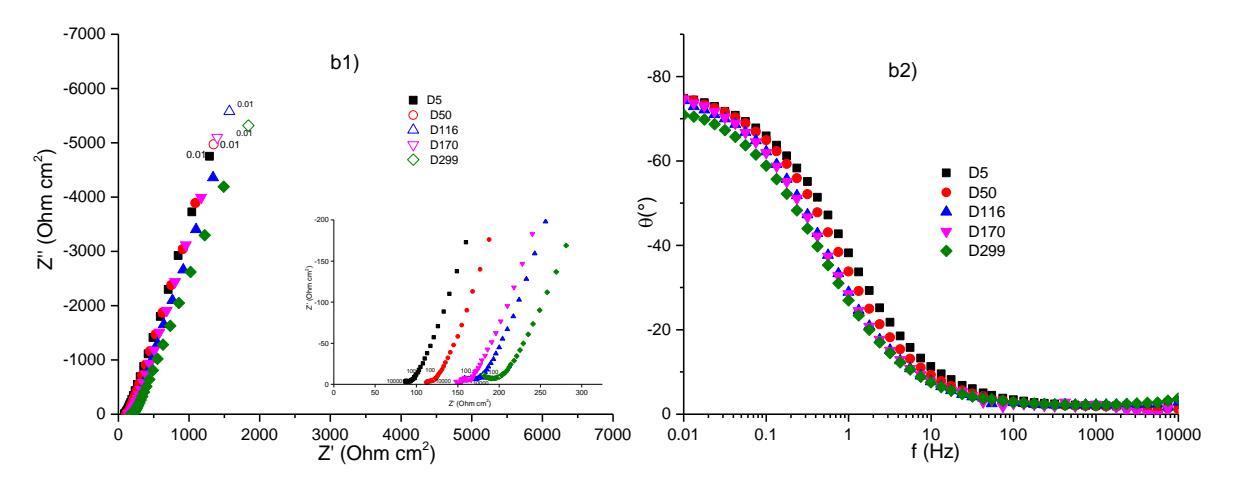
Fig.27 b1) Diagrama de Nyquist a diferentes días para acero inoxidable (I) y b2) diagrama de Bode ángulo obtenido en acero inoxidable (I) en concreto relación a/c 0.65 inmersos en solución salina.

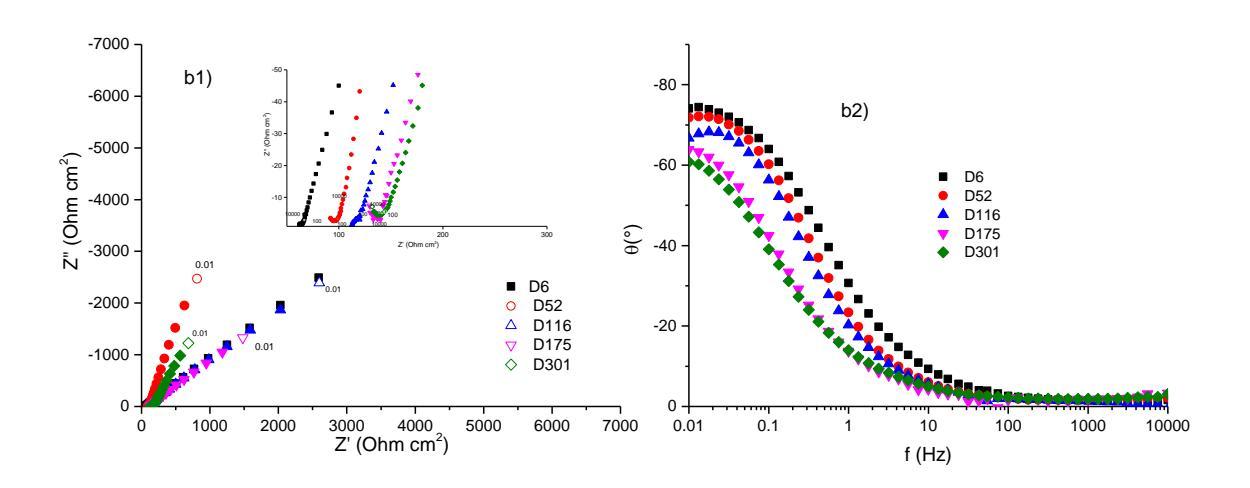
Fig. 29 b1) Diagrama de Nyquist a diferentes días para acero inoxidable soldado con acero al carbono (S) b2) Diagrama de Bode ángulo obtenido en acero inoxidable soldado con acero al carbono (S) en concreto relación a/c 0.65 inmerso en agua salina.

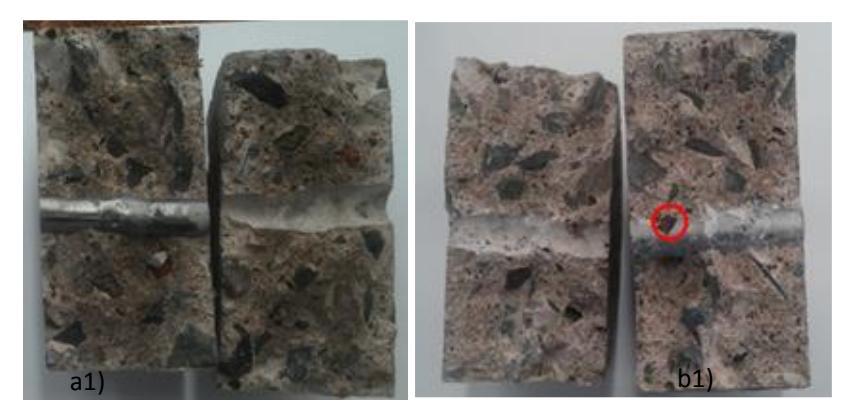
Fig. 30 Apariencia de acero inoxidable soldado con acero al carbono (S) embebidas en concreto e inmersas en agua salina después de 390 días a1) concreto relación a/c 0.45; b1) concreto relación a/c 0.65.

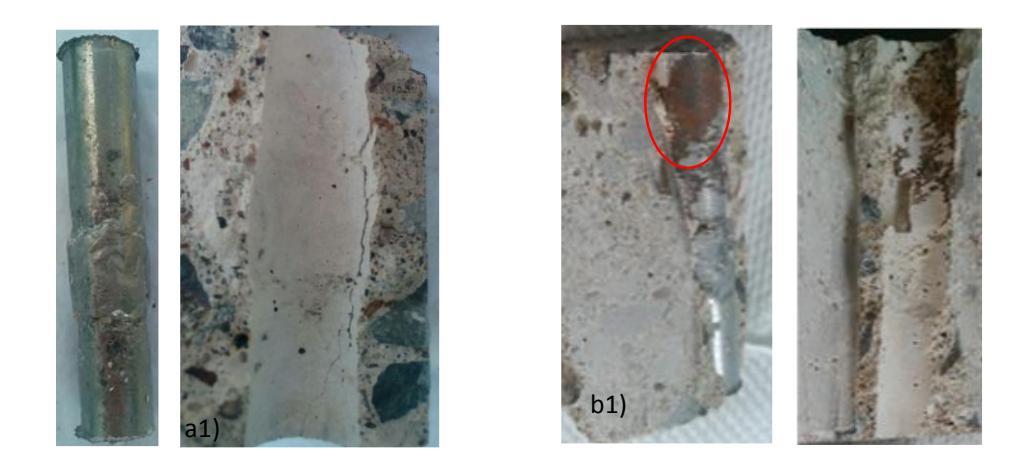
Fig. 31 Apariencia de acero al carbono soldado con acero al carbono (CC), embebido en concreto e inmerso en agua salina después de 390 días concreto relación a/c 0.45 a1) ; b1) concreto relación a/c 0.65.

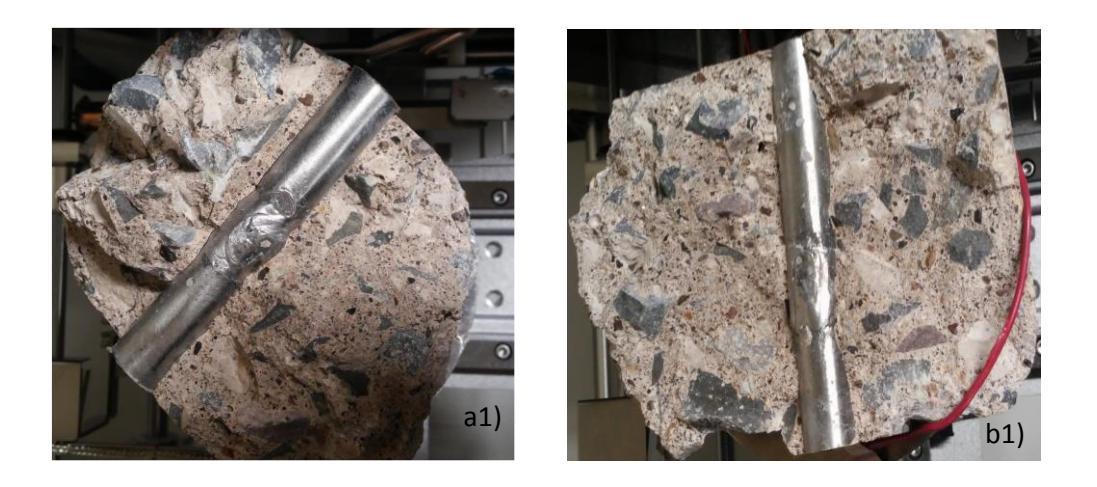
Fig. 32 Apariencia de acero inoxidable soldado con acero inoxidable (II) embebidas en concreto e inmersas en agua salina después de 390 días a1) concreto relación a/c 0.45; b1) concreto relación a/c 0.65.

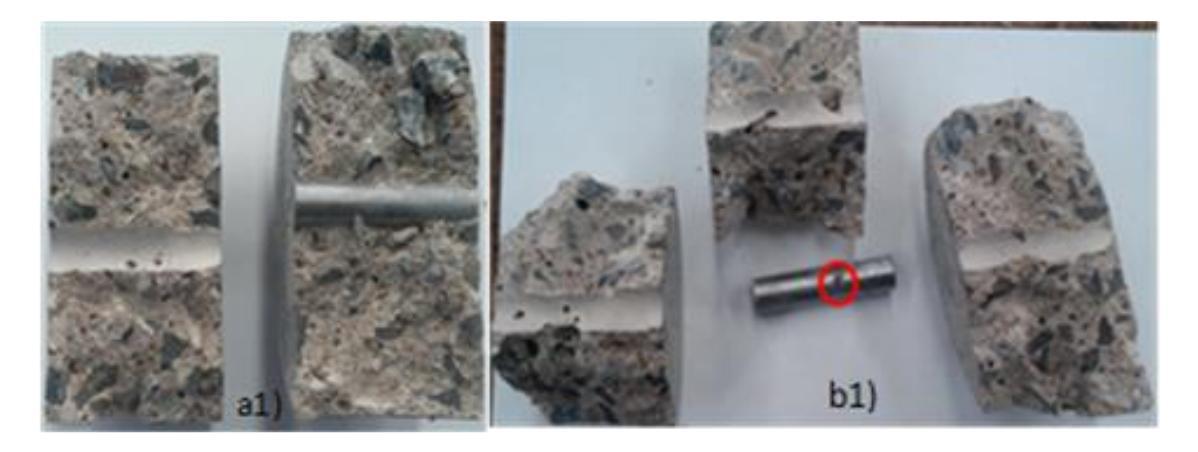
Fig. 33 Apariencia de acero al carbono (C) embebido en concreto e inmerso en agua salina después de 390 días a1) concreto relación a/c 0.45; b1) concreto relación a/c 0.65.

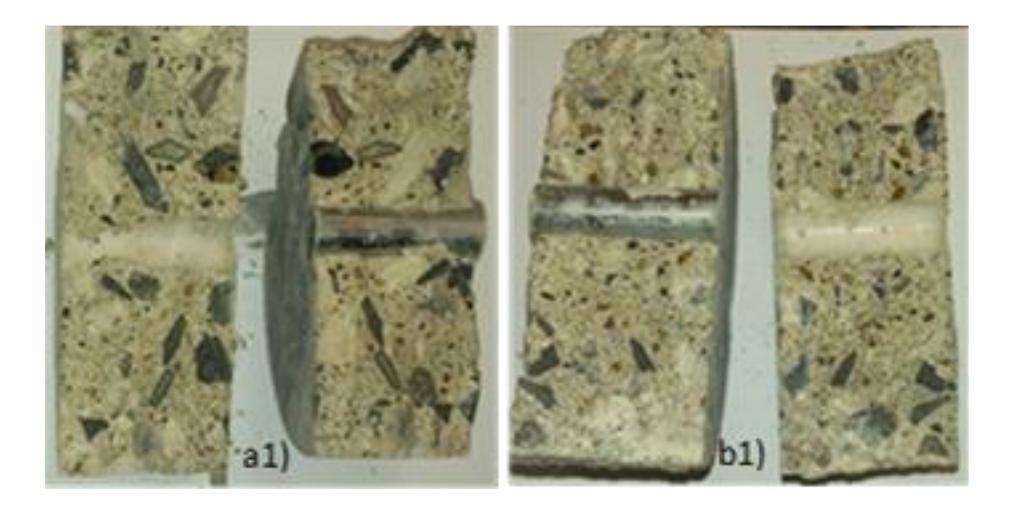
Fig. 34 Apariencia de acero inoxidable (I) embebido en concreto e inmerso en agua salina después de 390 días a1) concreto relación a/c 0.45; b1) concreto relación a/c 0.65.

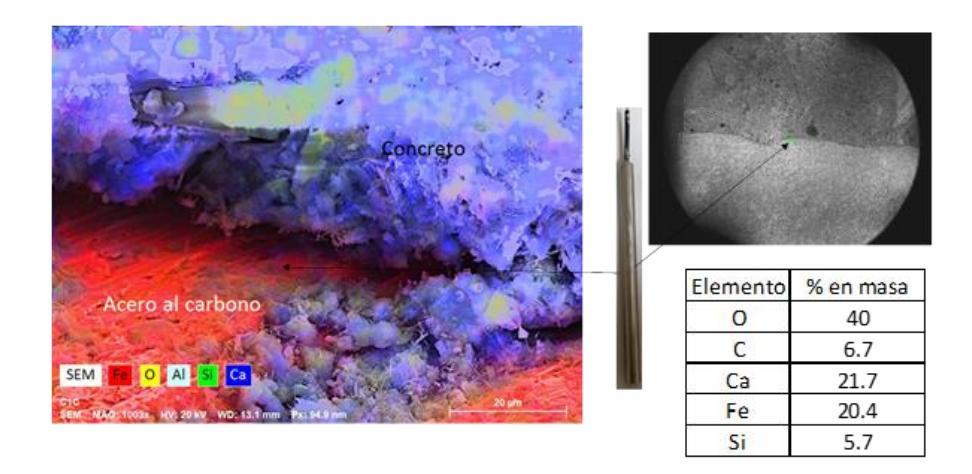
Fig. 35 Micrografía y mapeo elemental de acero al carbono (C) embebido en concreto relación a/c 0.45 e inmerso en solución salina después de 390 días de exposición.

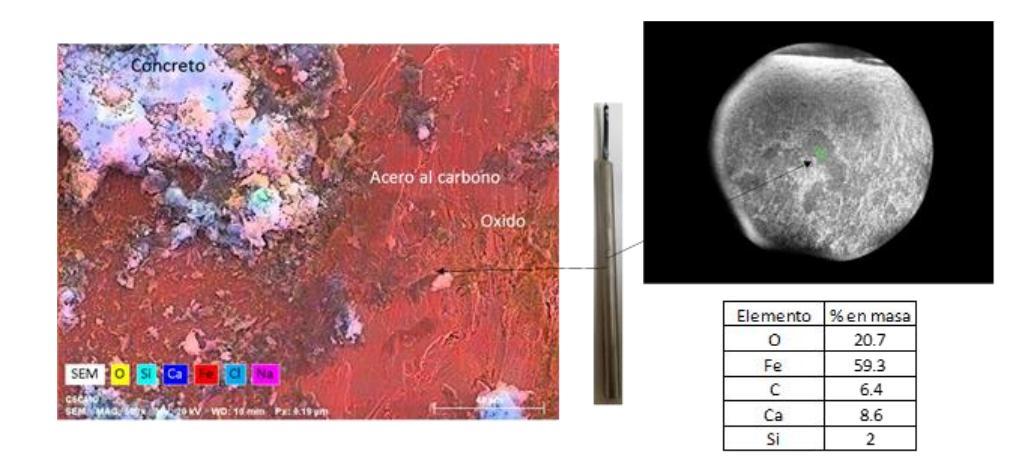
Fig. 36 Micrografía y mapeo elemental de acero al carbono (C) embebido en concreto relación a/c 0.65 e inmerso en solución salina después de 390 días de exposición.

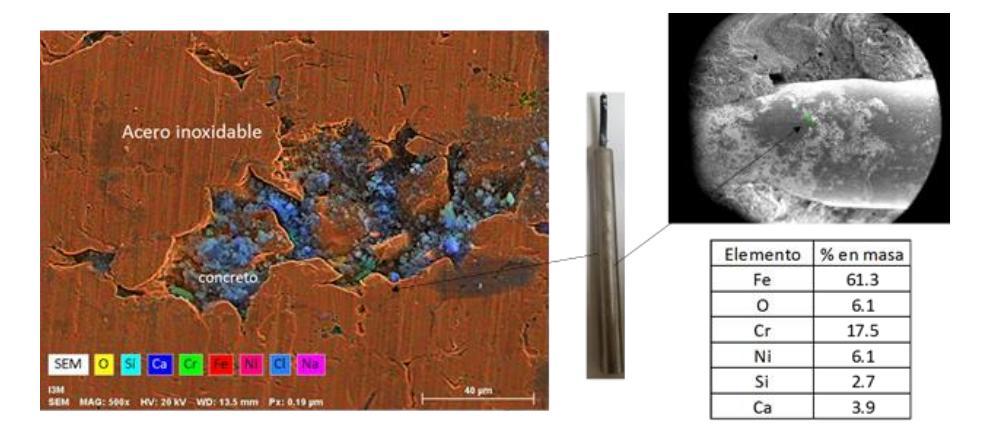
Fig. 37 Micrografía y mapeo elemental de acero al inoxidable (I) embebido en concreto relación a/c 0.45 y 0.65 e inmerso en solución salina después de 390 días de exposición.

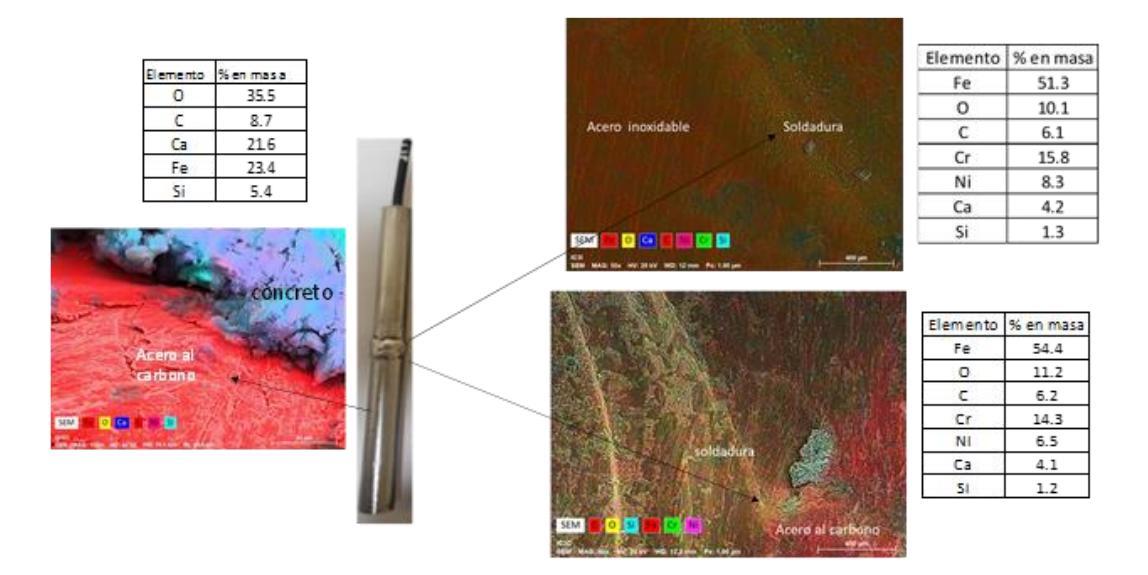
Fig. 38 Micrografía y mapeo elemental de acero al inoxidable soldado con acero al carbono (S) embebido en concreto relación a/c 0.45 e inmerso en solución salina después de 390 días de exposición.

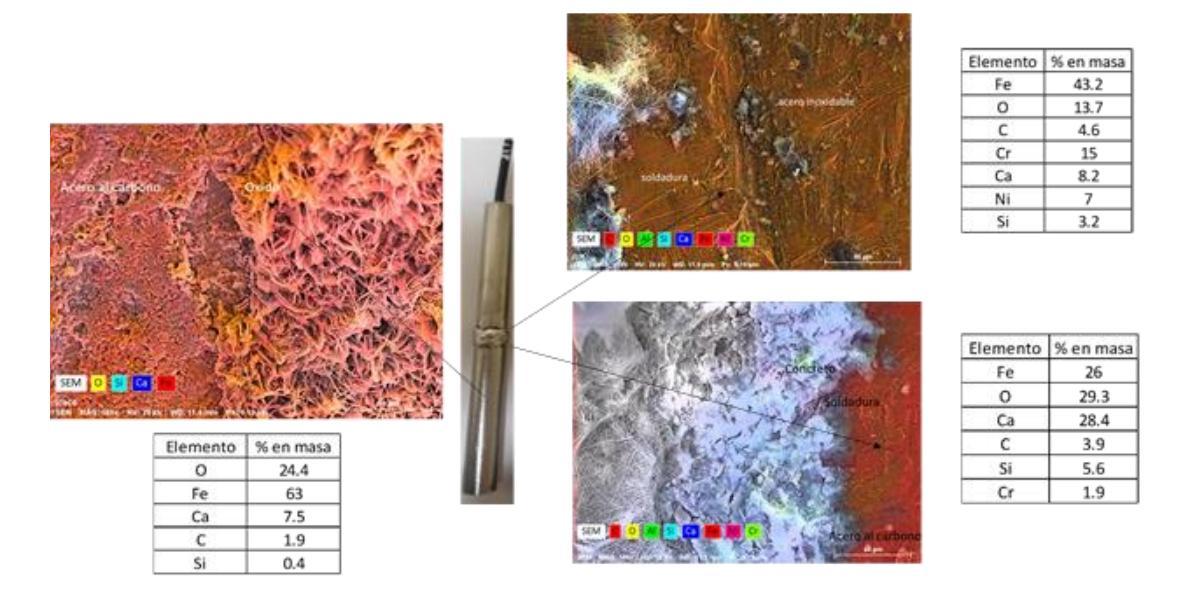
Fig. 39 Micrografía y mapeo elemental de acero al inoxidable soldado con acero al carbono (S) embebido en concreto relación a/c 0.65 e inmerso en solución salina después de 390 días de exposición.

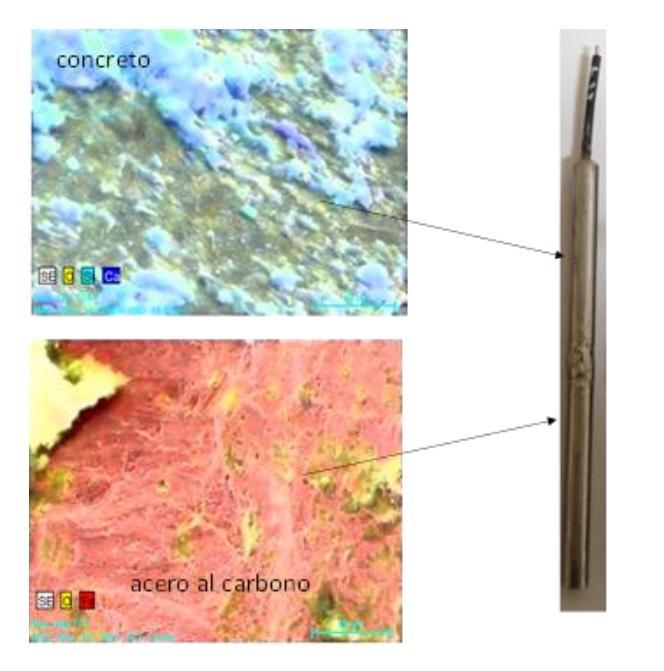
Elemento	% MASA
Fe	66.39
0	21.74
Ca	7.83
Si	4.04

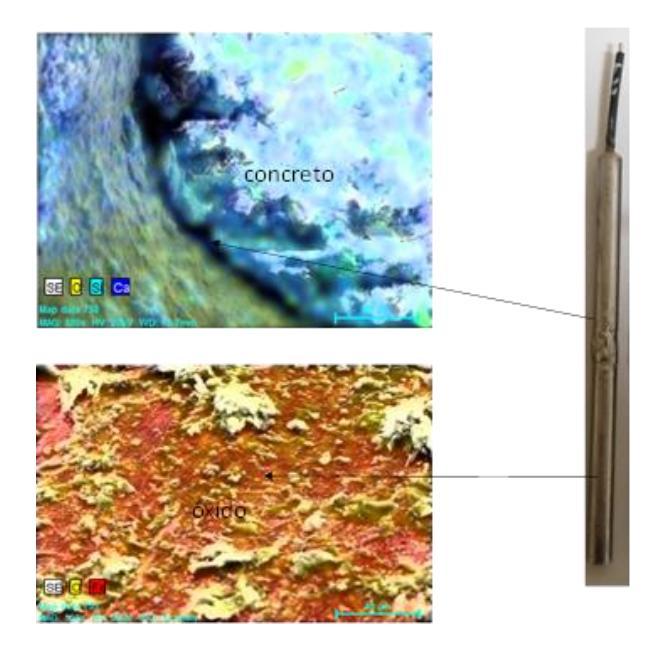
Elemento	% MASA
Fe	26.14
0	42.47
Ca	10.84
С	7.82
Si	2.15
