"Evaluación electroquímica de la corrosión de la unión soldada de acero inoxidable 304L con acero al carbono A615"

TESIS PRESENTADA POR:

DOCTORA EN ELECTROQUÍMICA

FEBRERO, 2019.

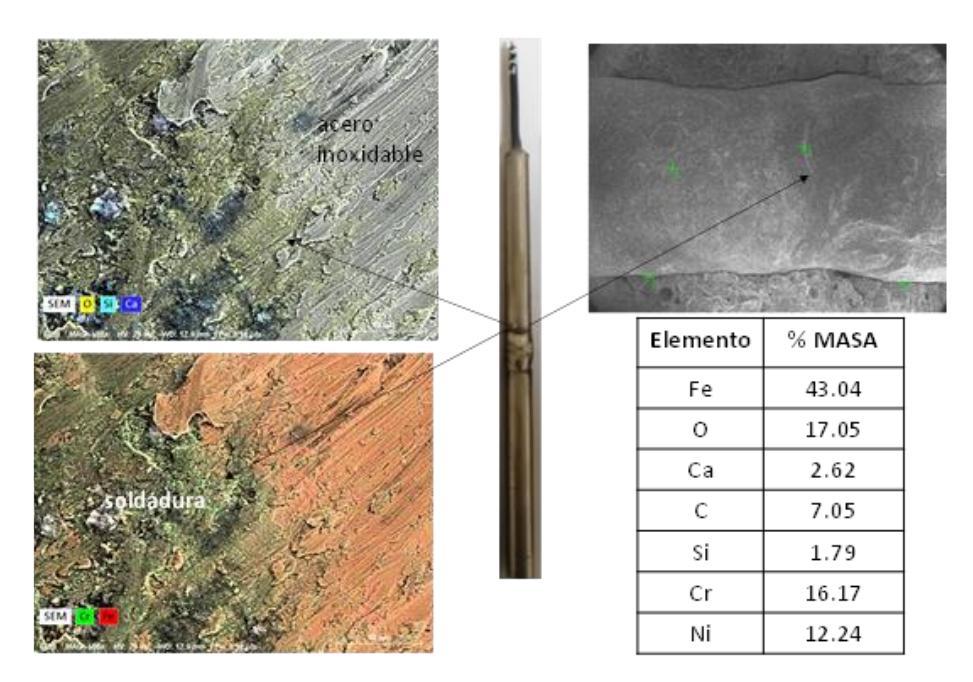
Fig. 42 Micrografía y mapeo elemental de acero al inoxidable soldado con acero al inoxidable (II) embebido en concreto relación a/c 0.45 e inmerso en solución salina después de 390 días de exposición.

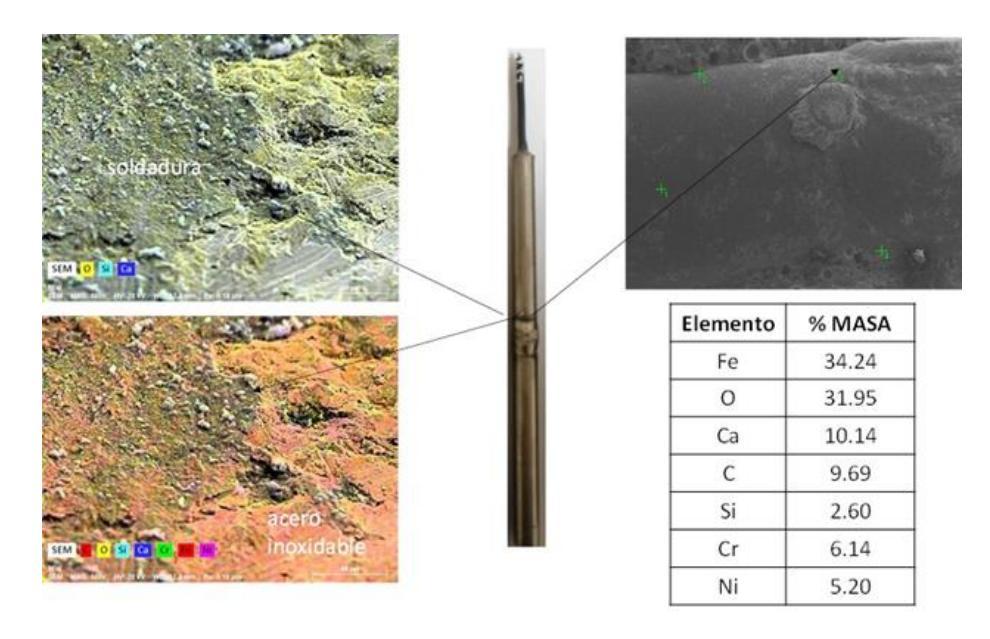
Fig. 43 Micrografía y mapeo elemental de acero al inoxidable soldado con acero al inoxidable (II) embebido en concreto relación a/c 0.65 e inmerso en solución salina después de 390 días de exposición.

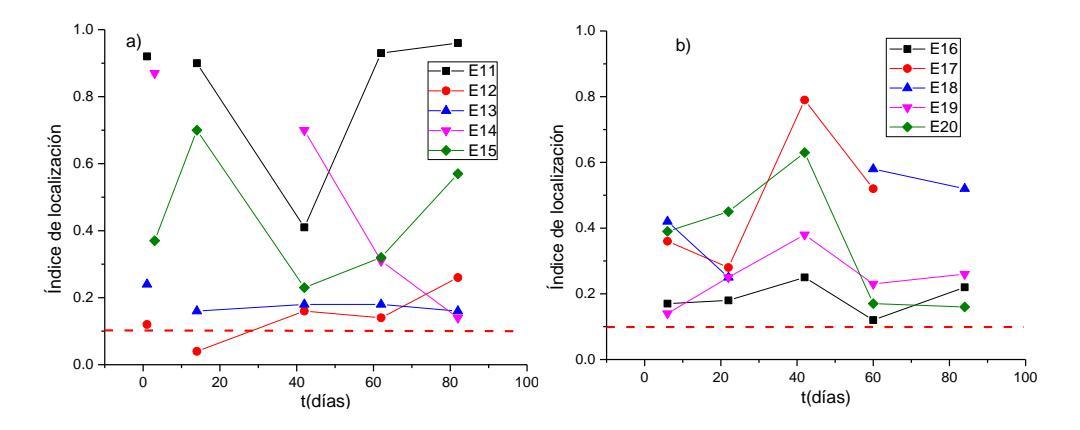
Fig.44 Índice de localización respecto al tiempo en acero inoxidable soldado con acero al carbono (S) embebido en concreto relación a/c 0.45 (a) así como en concreto relación a/c 0.65 (b), ambos inmersos en solución salina.
